台灣中油公司答復立法院時代力量黨團有關「大林煉油廠工安事故調查報告」之說明

大林煉油廠工安事故調查報告

事故單位：大林煉油廠第三重油加氫脫硫工場

事故名稱：第三重油加氫脫硫工場建壓查漏階段氣爆火警事故

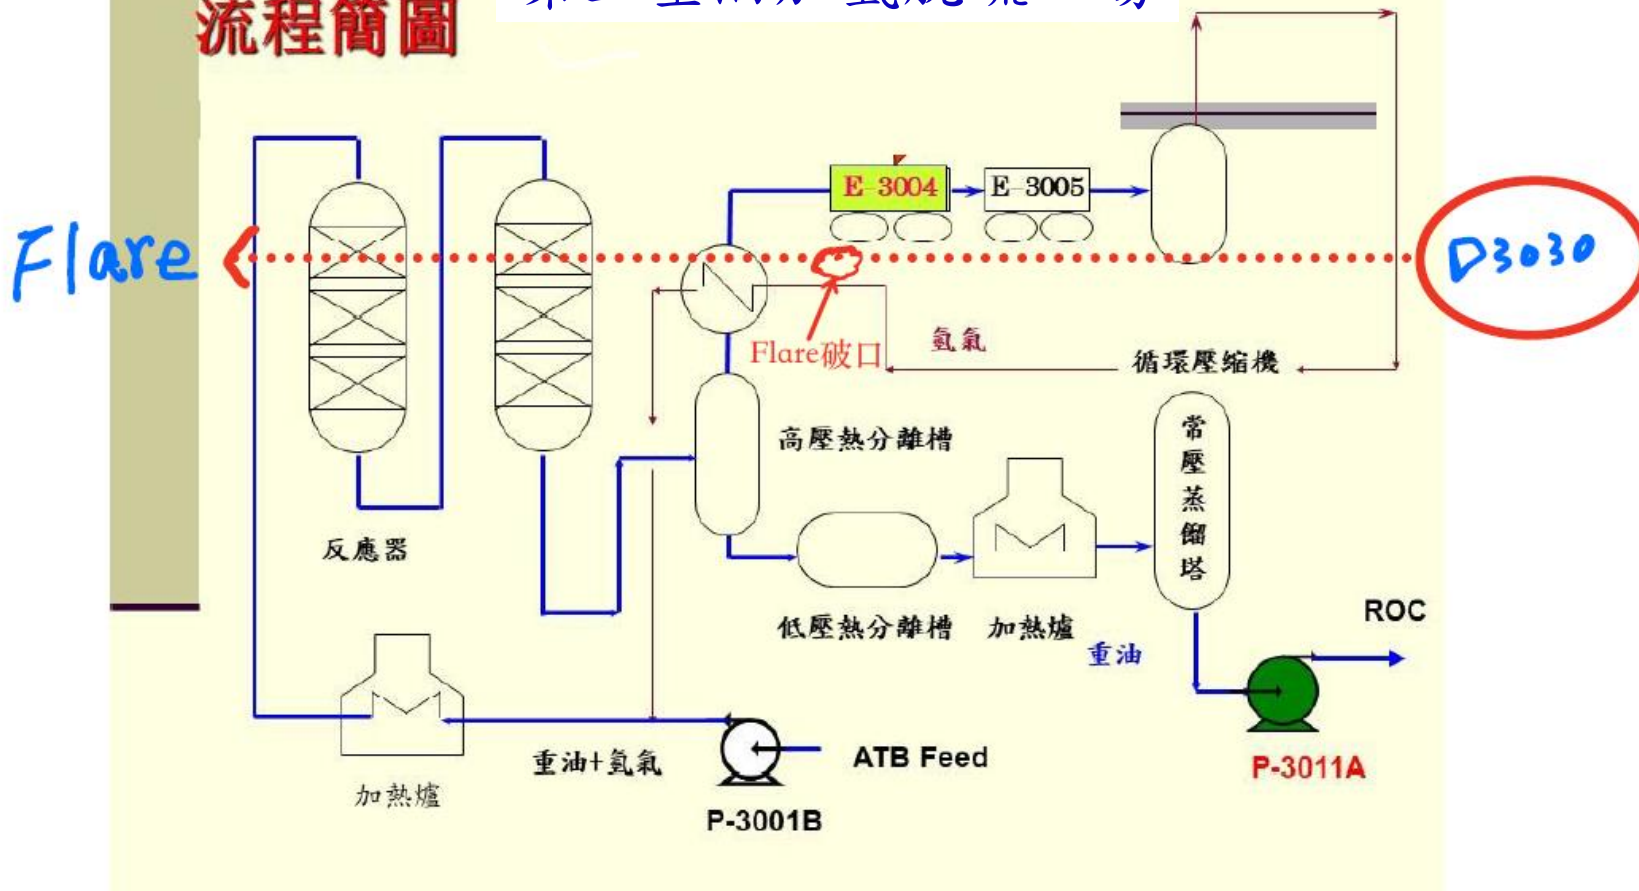
流程簡圖

初步判斷當時製程高壓系統置換氫氣時，排放至 Flare 集管，Flare 管線破裂造成氫氣洩漏(濃度 87.8%)，引發氣爆火警。

註:虛線為 Flare 管線

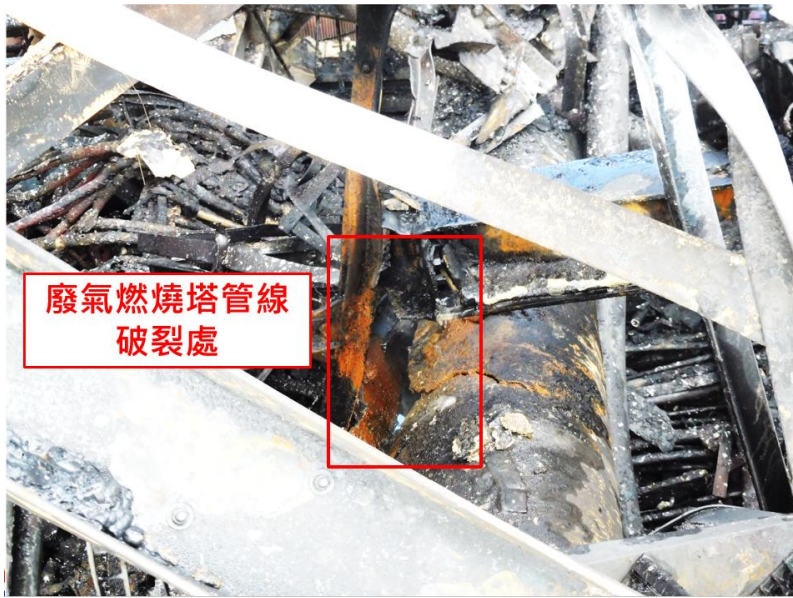
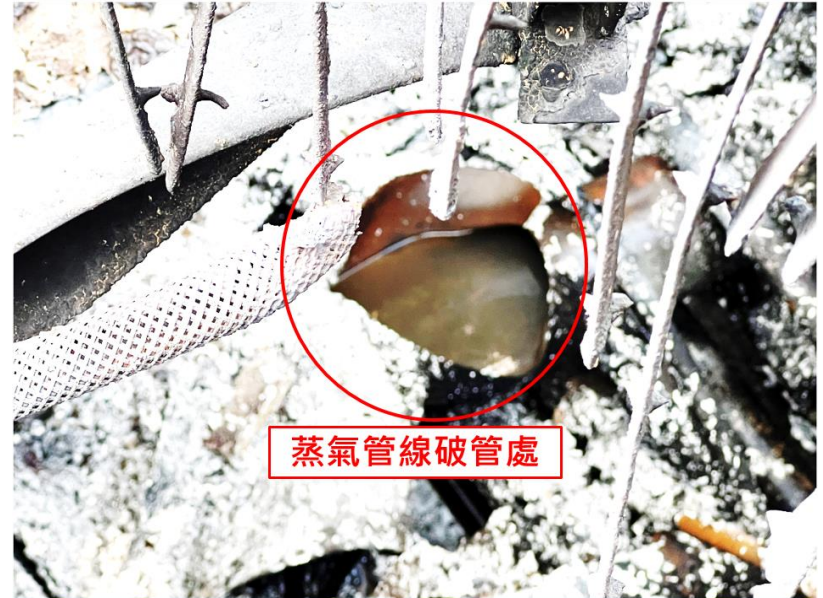
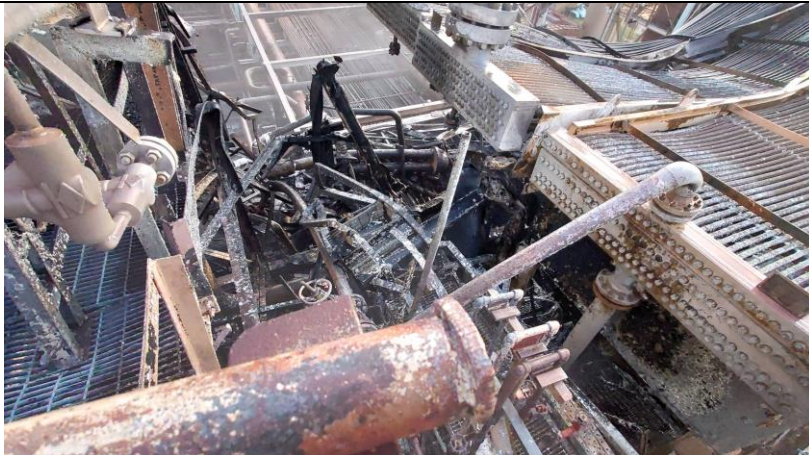
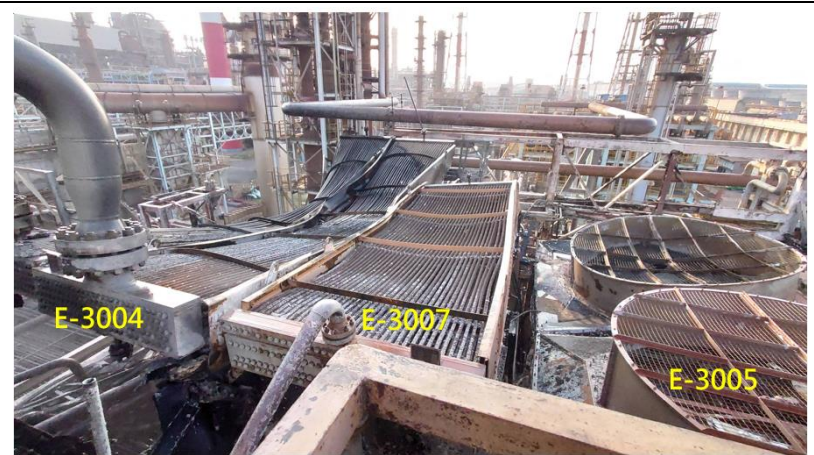
1.發生時間：111年10月27日 22點29分	2.天氣：晴
3.發生地點：第三重油加氫脫硫工場空氣冷卻器 下層廢氣燃燒塔(Flare)管線	4.事故類型：火警
5.事故摘要： <u>(本報告中提及時間皆為DCS時間，落後實際時間5分鐘。)</u> 111年10月27日系統建壓查漏程序中，氫氣持續排放至廢氣燃燒(Flare)系統，疑似通往廢氣燃燒塔管線洩漏，22:29造成氣爆著火；操作人員依緊急停爐標準作業程序(SOP)由緊急排放閥(MOV0040及HV0034)釋壓，氣體往廢氣燃燒塔管線排放，造成火勢持續延燒。操作人員依標準作業程序(SOP)緊急停爐，製程系統隔離。 111年10月28日00:05火勢獲得控制，惟現場持續有火焰燃燒，研判為工場區外廢氣燃燒塔管線倒灌至洩漏點燃燒，02:15將排放往廢氣燃燒塔管線關斷隔離，於02:50現場火勢完全熄滅。高雄市消防隊陸續撤離，大林廠消防課持續警戒。 111年10月28日事故後到現場初步事故調查，發現Flare管線破裂，研判為事故主因。上方第一空氣冷卻器(下稱E3004)、高溫低壓分離槽蒸氣/碳氫化合物分離槽進料換熱器(E3006)、高溫低壓分離槽蒸氣空氣冷卻器(E3007)及第二空氣冷卻器(E3005)遭波及，設備受損。檢視另一處破口為中壓蒸汽管線，經判斷此管線破裂非本事故主因。

(2) 不安全環境或狀況：管線可能已有腐蝕劣化情形，建壓或升壓過程有間歇性高壓氫氣排放，造成破管。(管線破損部分已委託第三公正單位金屬工業研究發展中心進行測厚及晶相分析等，以判定破損原因)

1. 請第三方公正單位進行相關設備管線火損適用性評估。

2. 依晶相分析結果評估 Flare 管線材質等級。

3. 廢氣燃燒塔管線路徑評估重新規劃。
