記者會流程

世豐水力電廠與鄰近部落位置圖

世豐電廠對溪流水文、生態影響重點說明

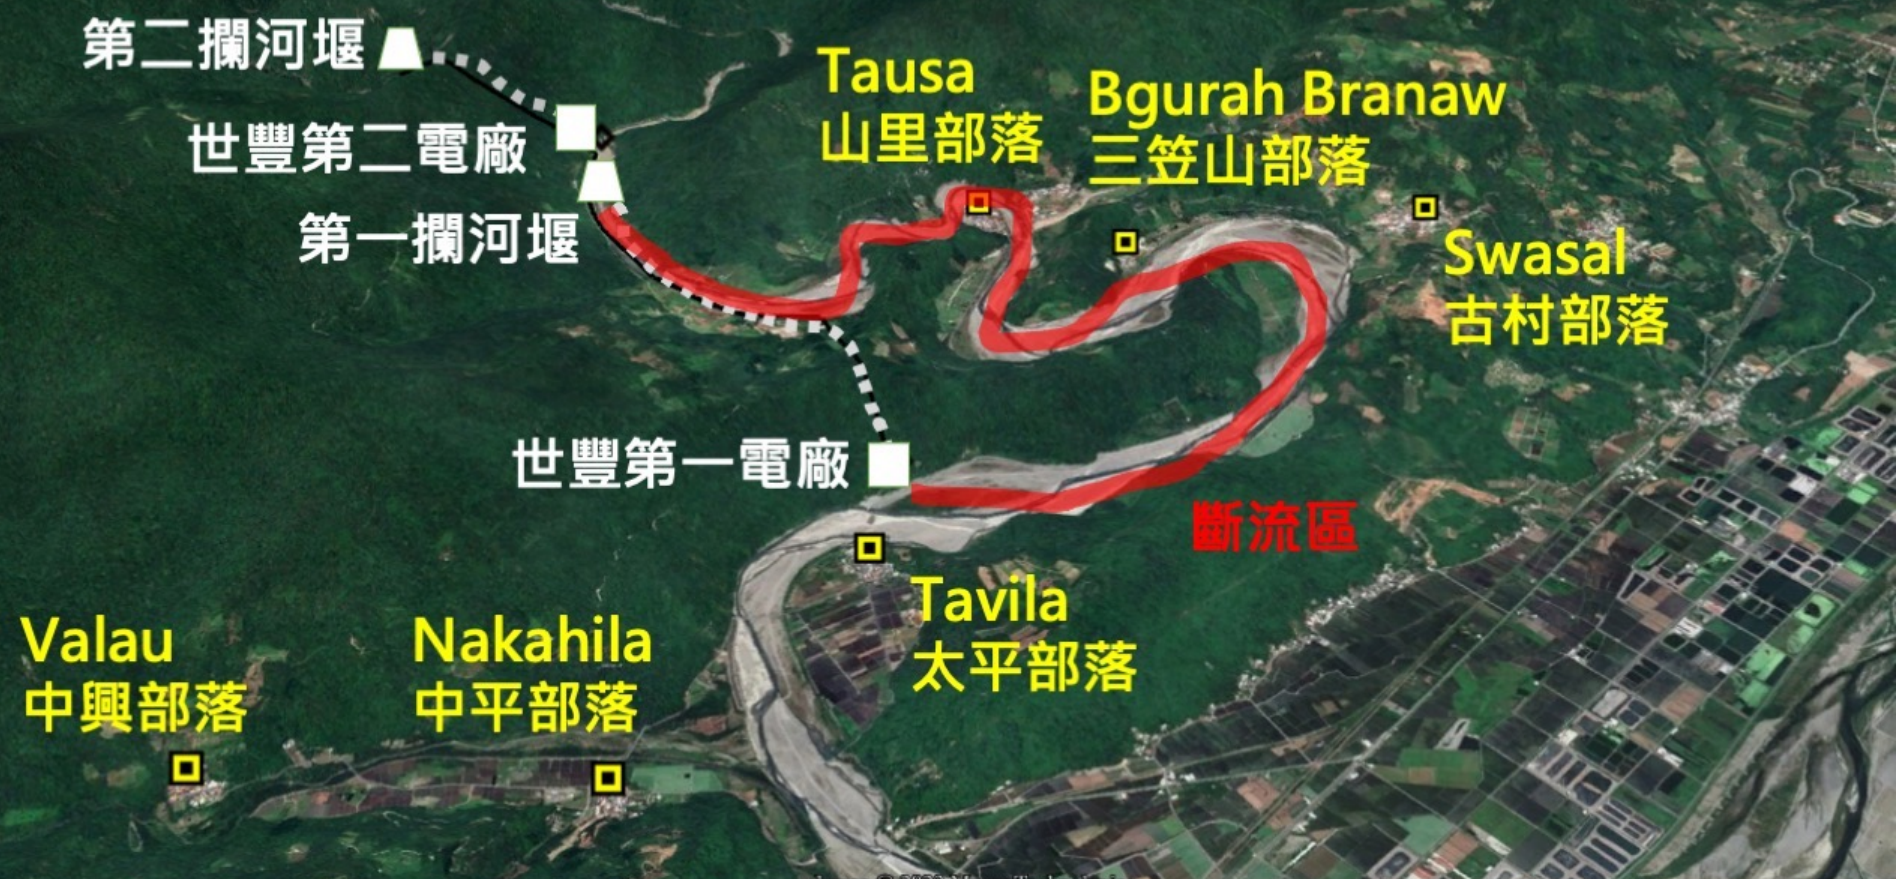
豐坪河流域

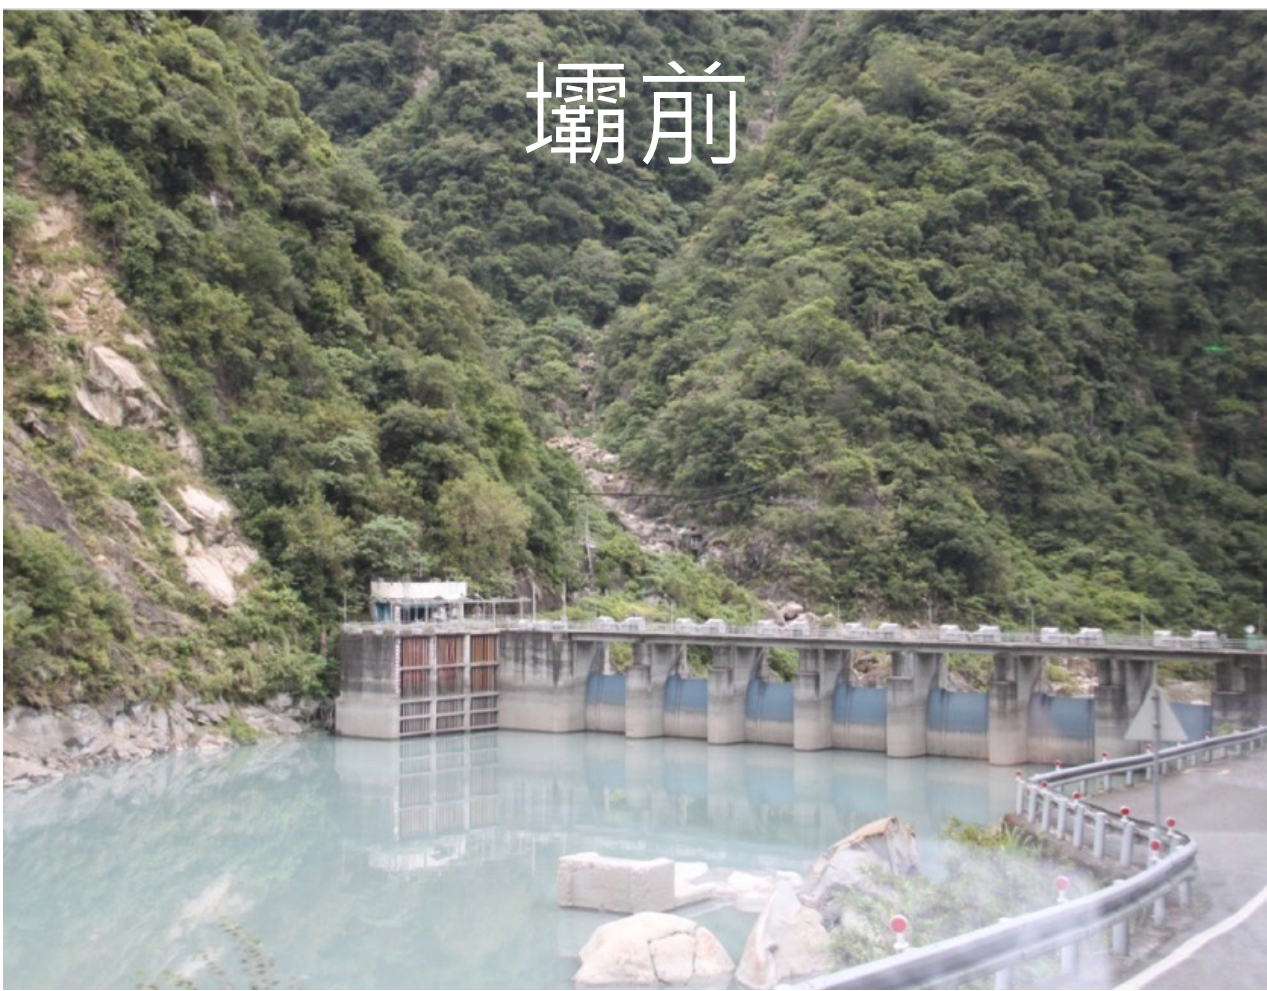
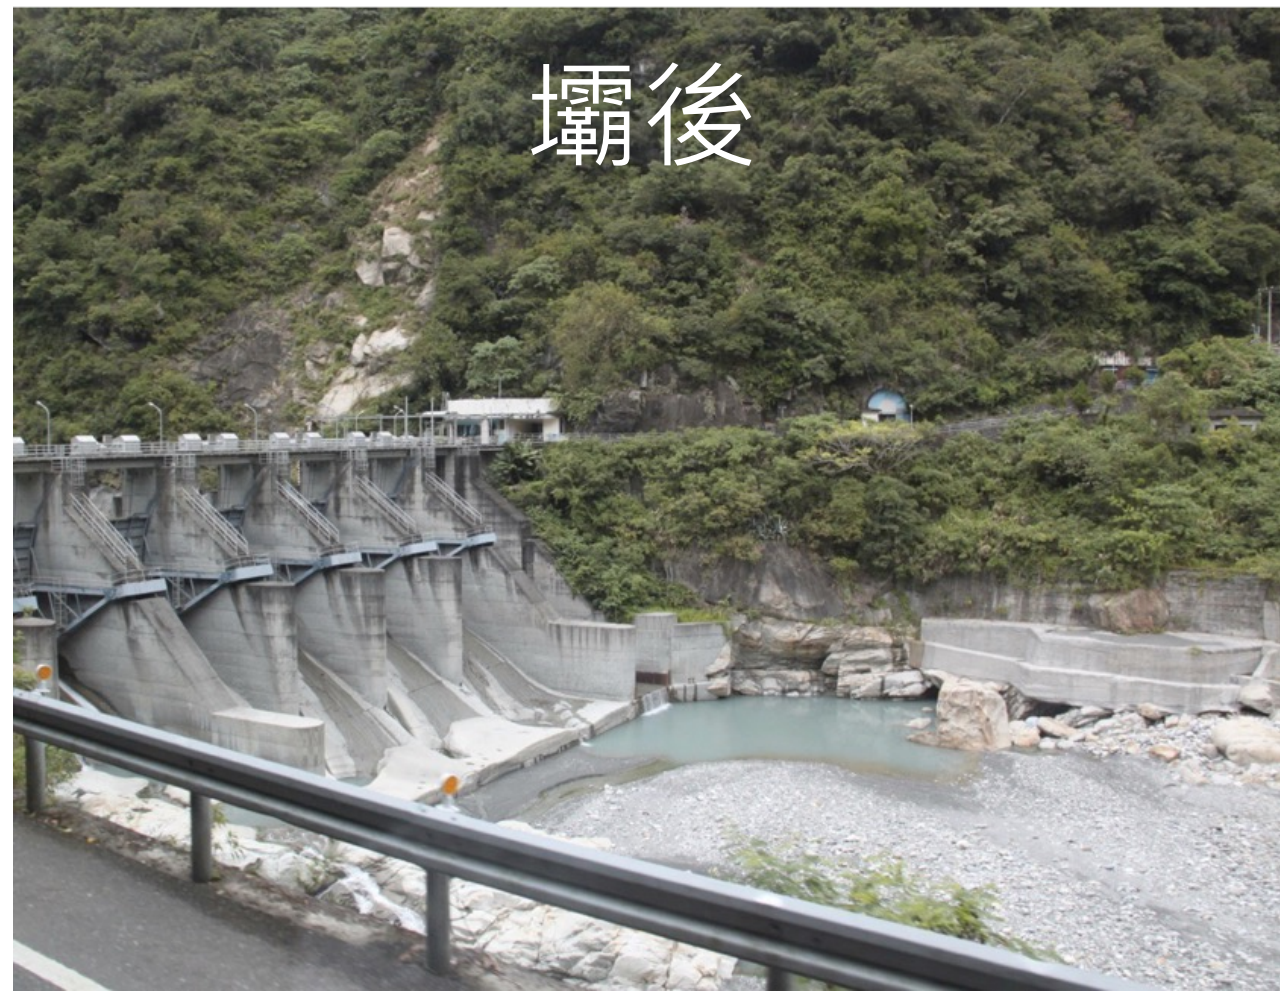
類似案例-花蓮立霧溪水力發電廠

地球公民基金會
攝於2010.08.18

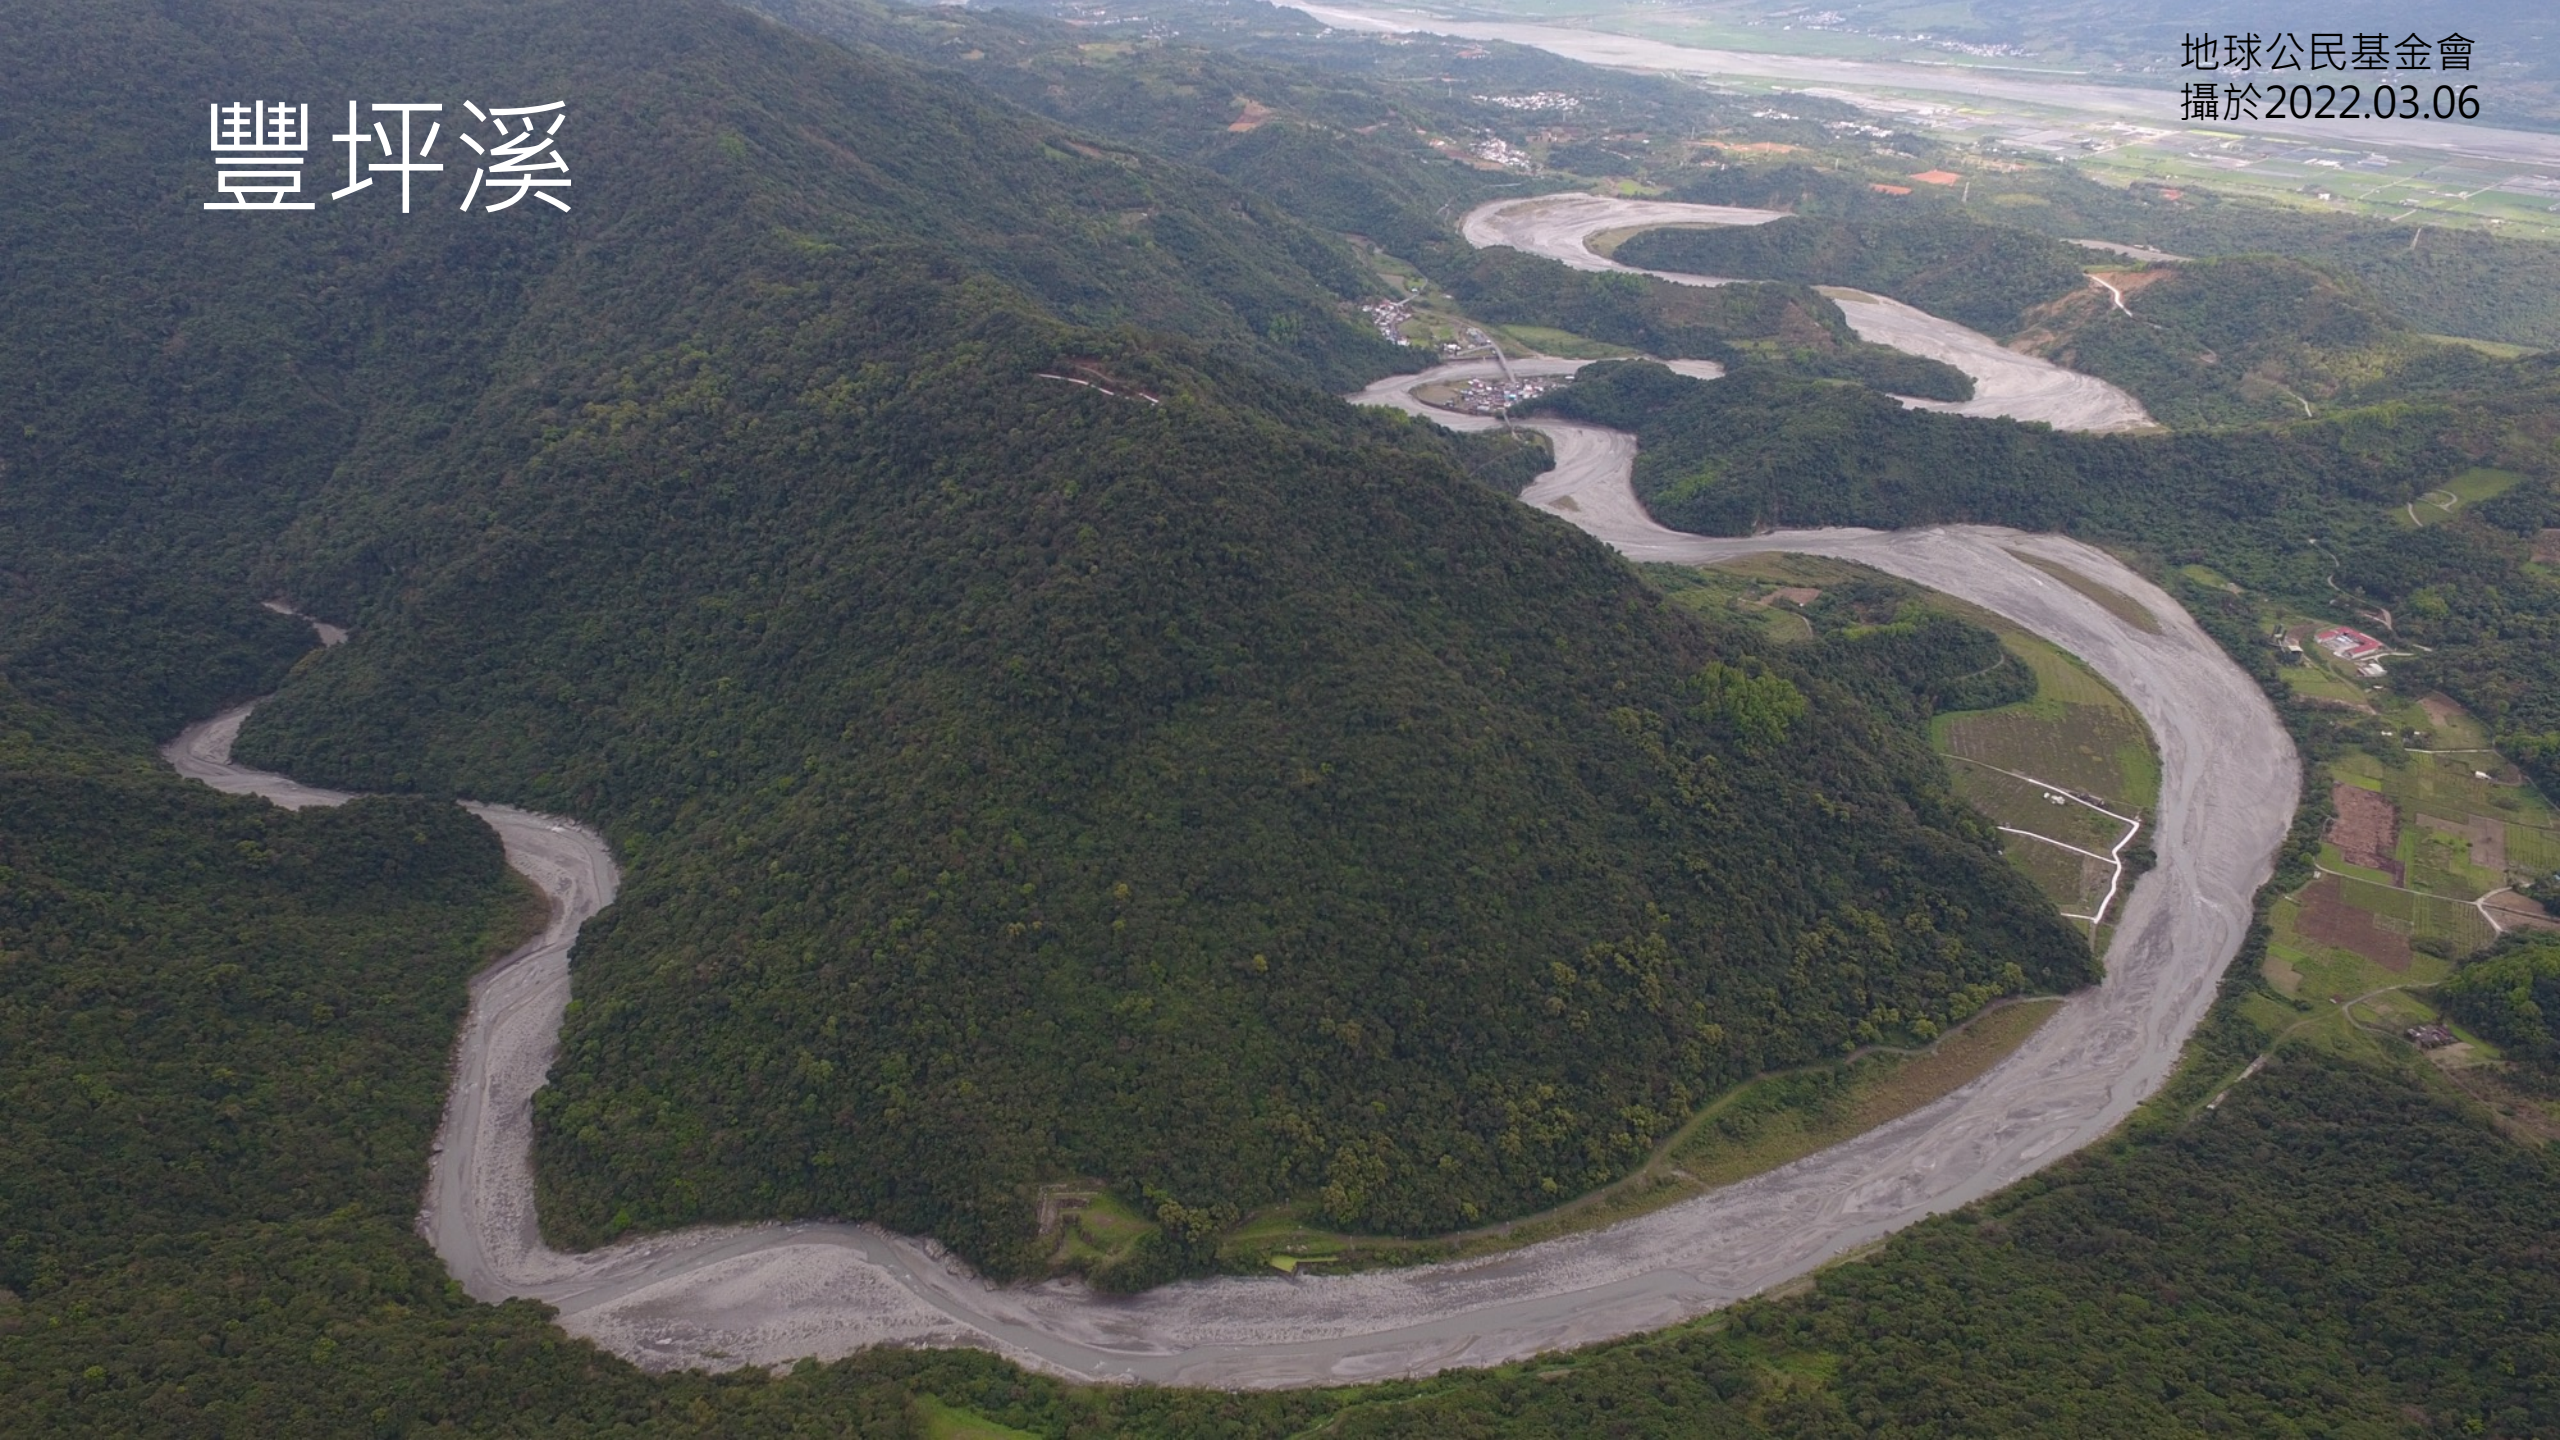
類似案例-立霧電廠(溪畔壩)

溪畔

原溪流樣態

水壩截流後

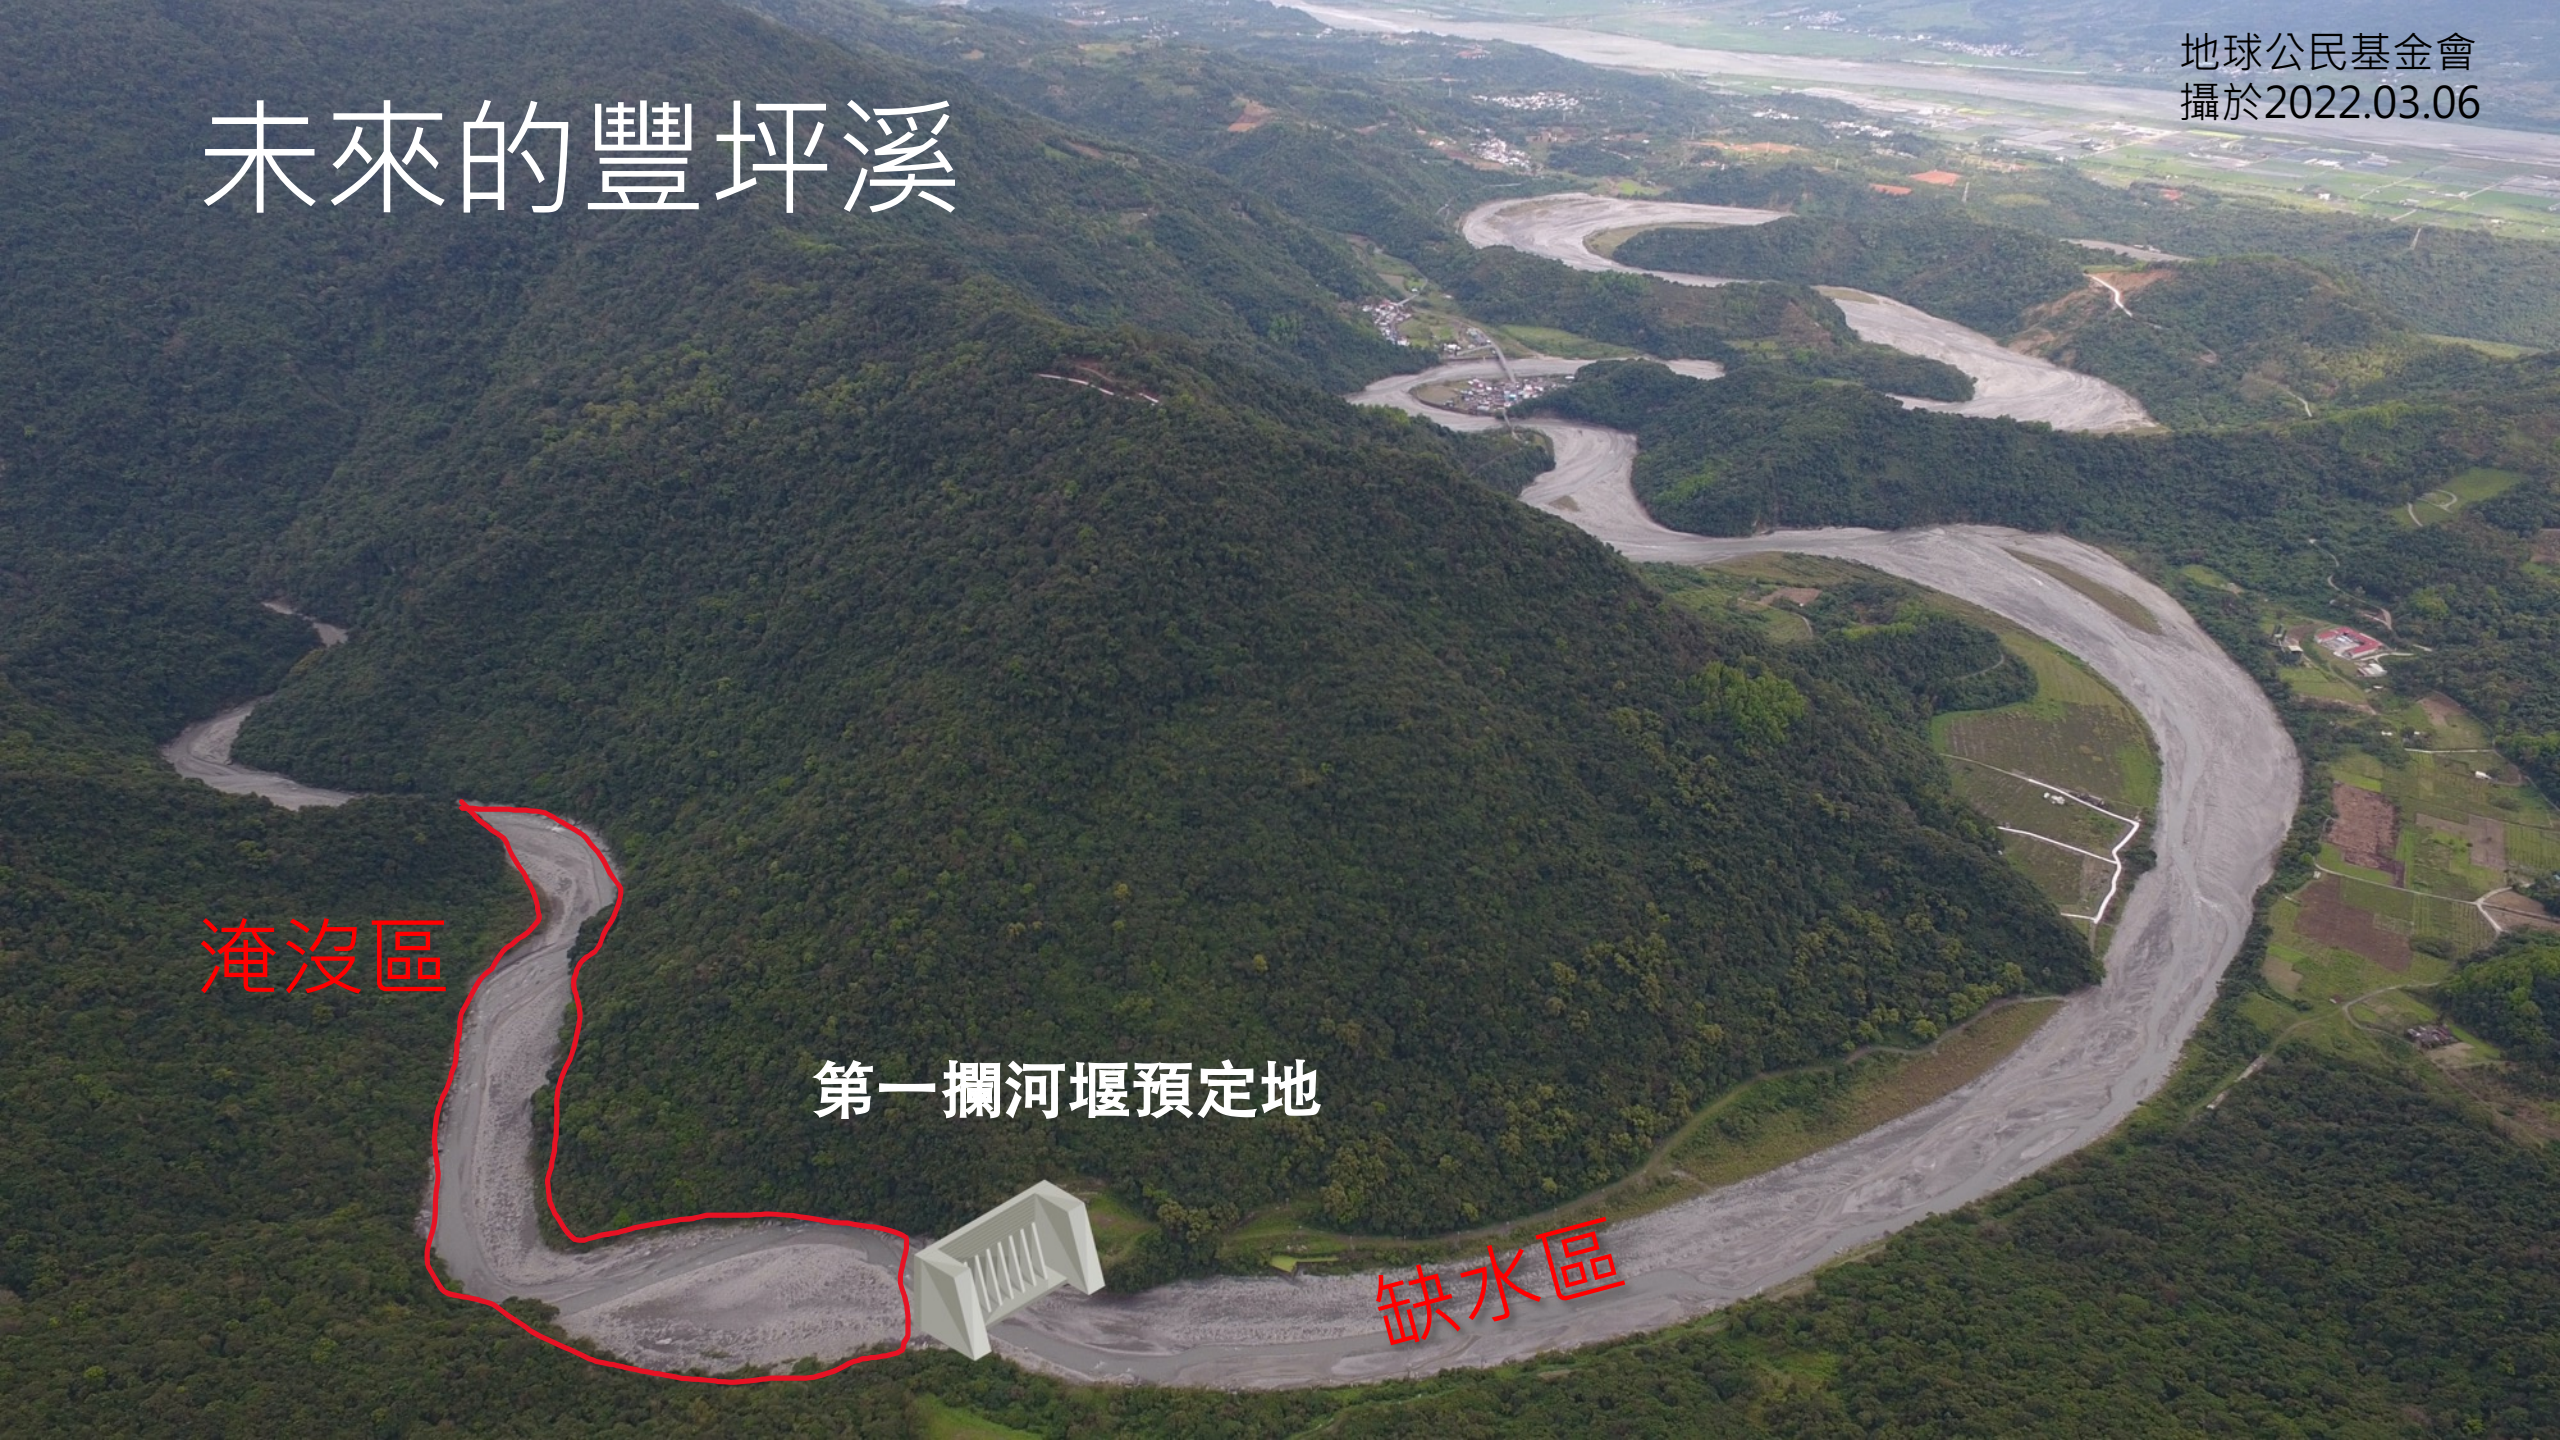
未來的豐坪溪

淹沒區

第一攔河堰預定地

缺水區

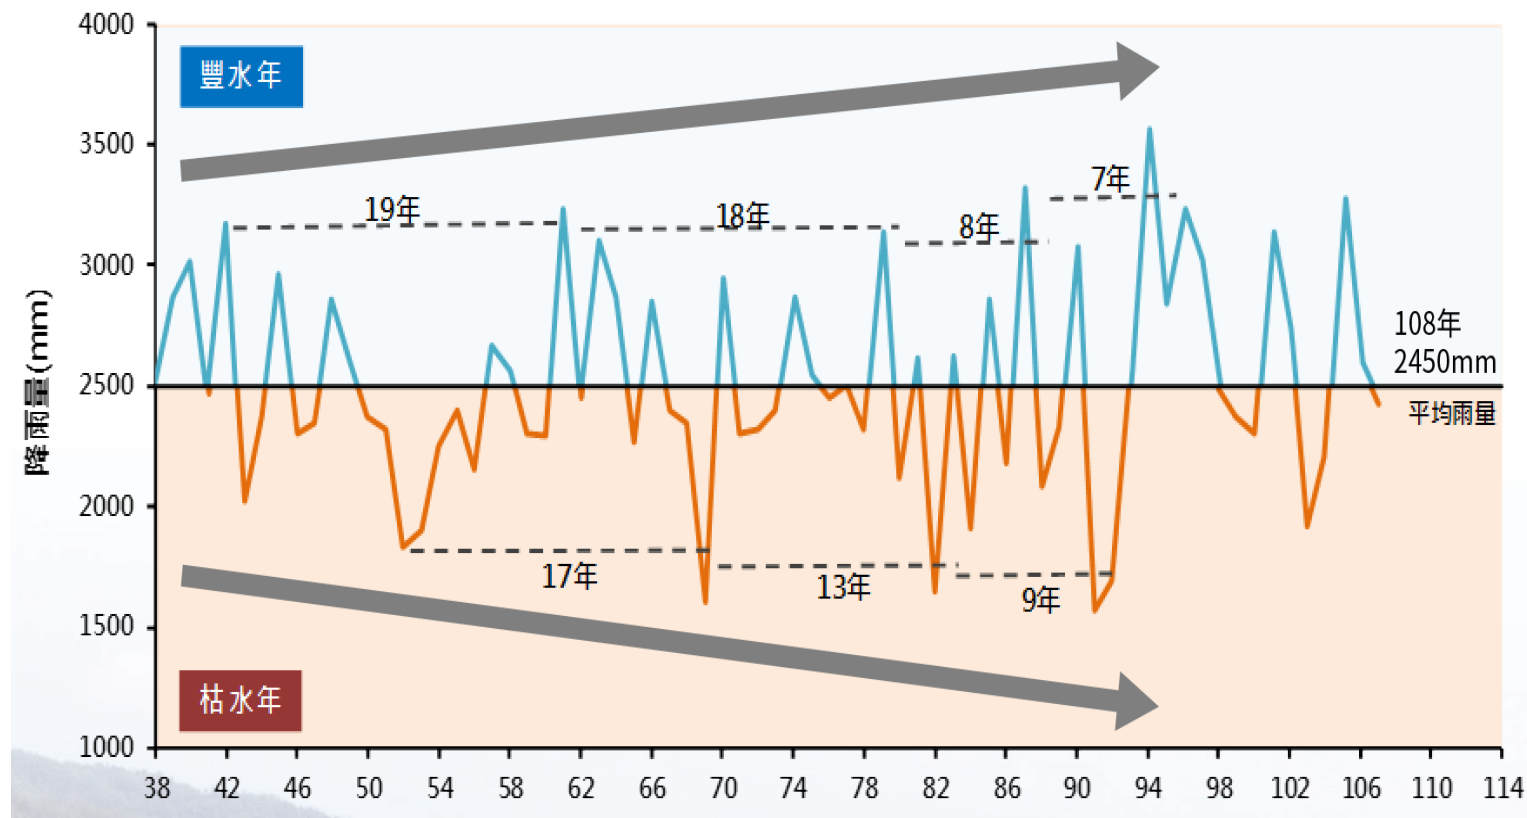
台灣歷年(38-108年)年雨量變化圖

1. 豐水年&枯水年
出現的頻率增加
2. 最大&最少年雨量
差距增加

資料來源：水利署108年臺灣水文環境情勢專刊、水文年報

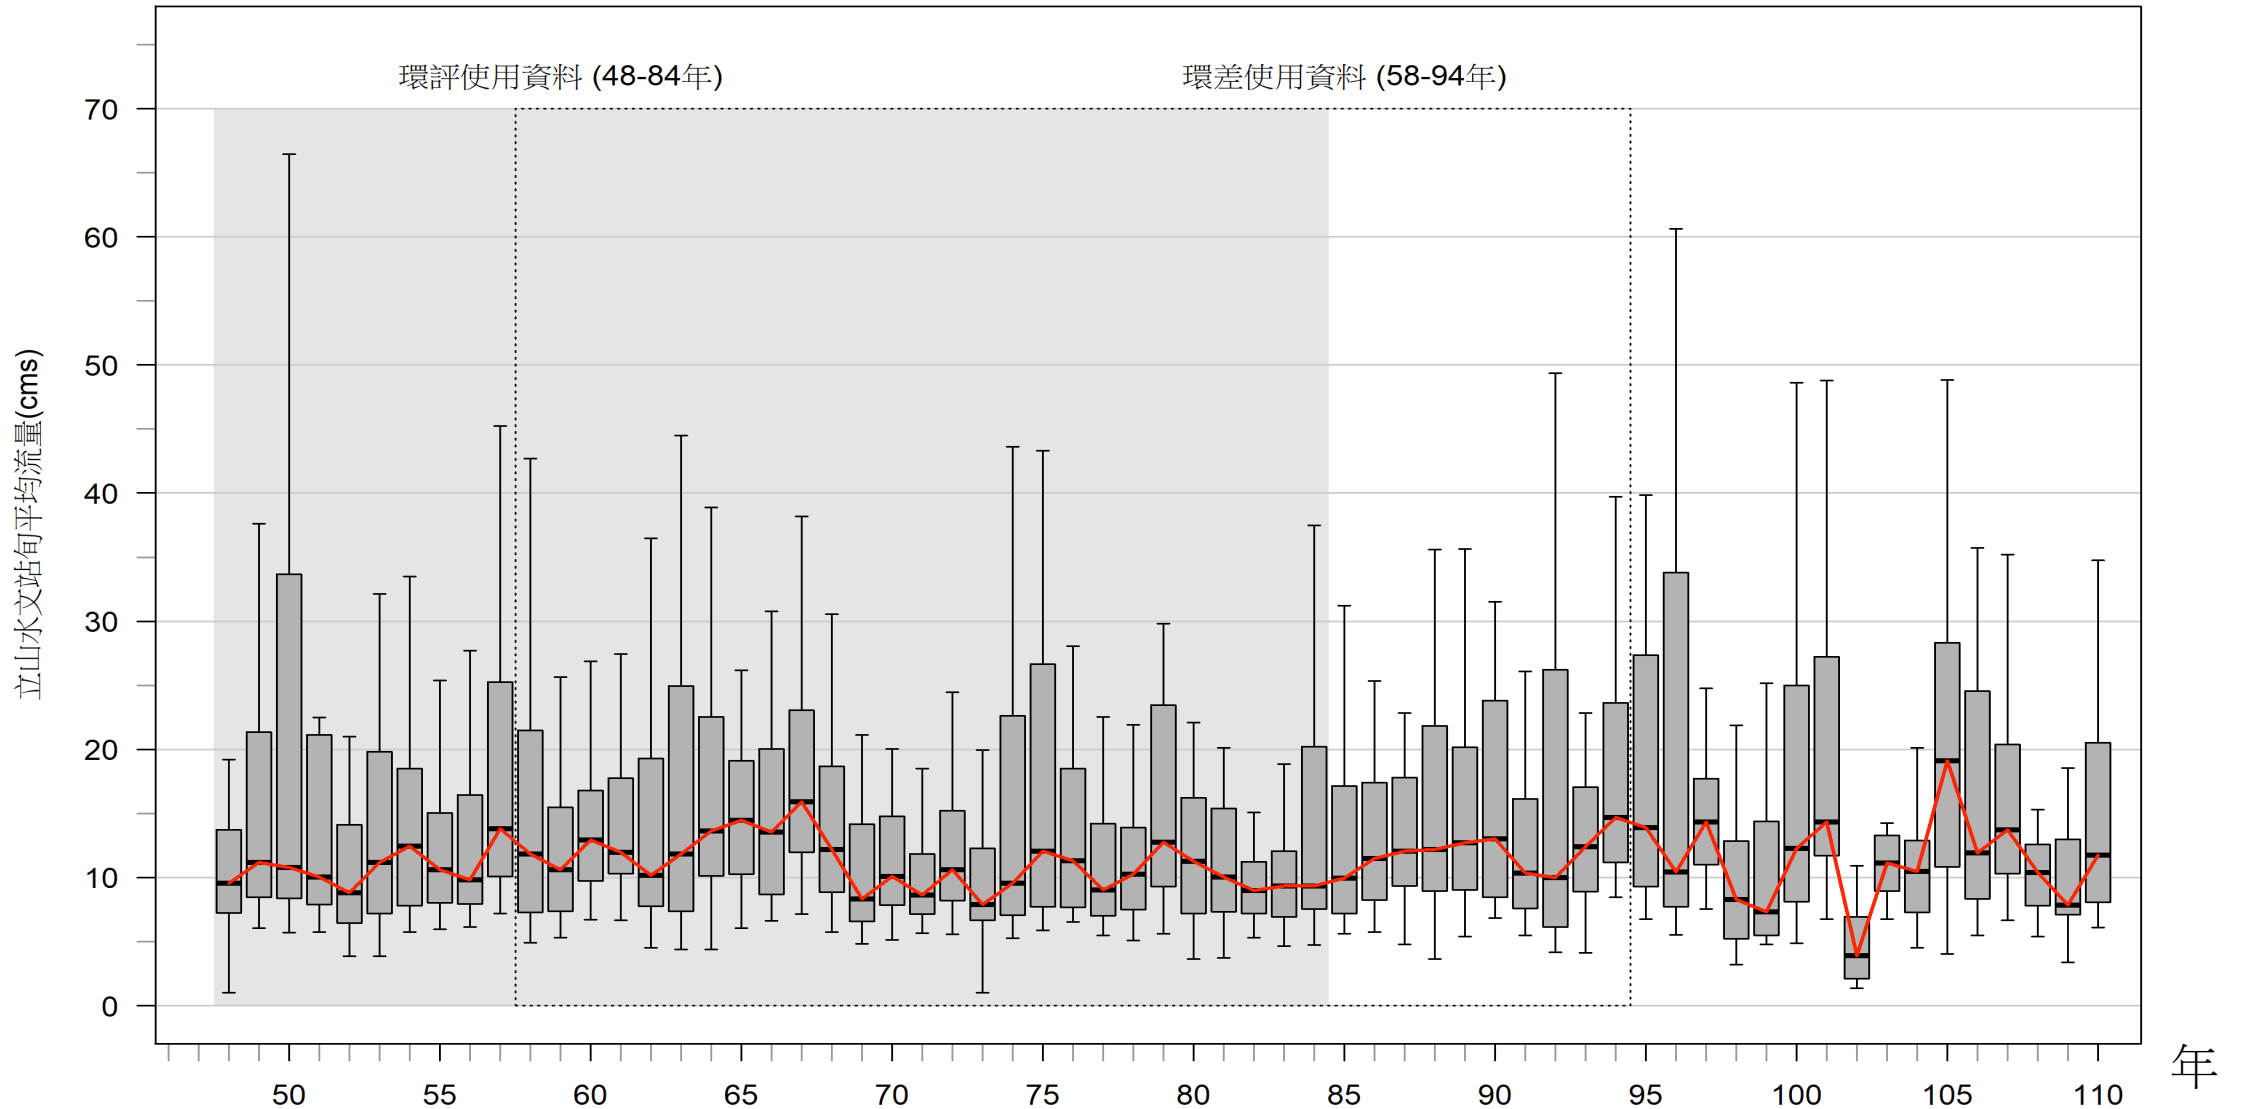
豐坪溪 流量變化

來源：成大王筱雯老師研究室2022年分析資料

從環評、環差及水利署的監測資料(48-110年)來看，各旬流量即有明顯的差異。各年旬平均流量分布可以看出民國94年後明顯有旱澇加劇、頻率增加之現象。比較環評(48-84年)、環差(58-94年)及近期(74-110年)的水文資料雖平均旬流量無顯著差異，但旬流量之變異數有顯著增加。顯示近年因氣候變遷影響，旱澇加劇，水文不確定性增加。

立山測站位置：第一攔河堰下游約4公里

- 世豐於22年前及13年前的分析指出，豐坪溪歷年平均溪水流量無明顯變化。
- 但是，納入近年新的流量資料，並採用其他方式分析後，會發現「資料性質的差異」明顯增加，代表水文不確定性增加。（旱澇加劇現象之一）

→世豐公司環評階段的水文衝擊評估資料恐有問題
